INFORME DE EVALUACIÓN DEL EVENTO DE FLORACION DE MICROALGAS EN EL LAGO DE COATEPEQUE - SEPTIEMBRE DE 2012

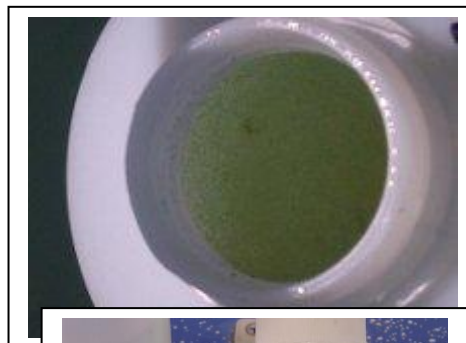
La coloración normal del lago varía de azul cristalino a azul profundo, sin embargo, en la última semana, el Lago de Coatepeque ha presentado coloración turquesa que se ha extendido a la totalidad del espejo de agua en un lapso de 4 días aproximadamente.
